Puerto de Batabanó

Este texto corresponde al reto portada que cada semana se realiza en la Página de Facebook del Ministro por lo que la imagen de la portada de esa ocasión corresponde al dragado que se realizó en el puerto de Batabanó, por parte de la Empresa Constructora de Obras Marítimas del MICONS en estrecha colaboración con la Administración Marítima y otras entidades del Sistema del MITRANS, para aumentar la profundidad de su canal de entrada y permitir el acceso de buques de mayor calado, muy especialmente del ferry Perseverancia, embarcación que ha venido desempeñando un importante papel en la transportación de pasajeros y cargas rodantes hacia y desde la Isla de la Juventud en el actual año.

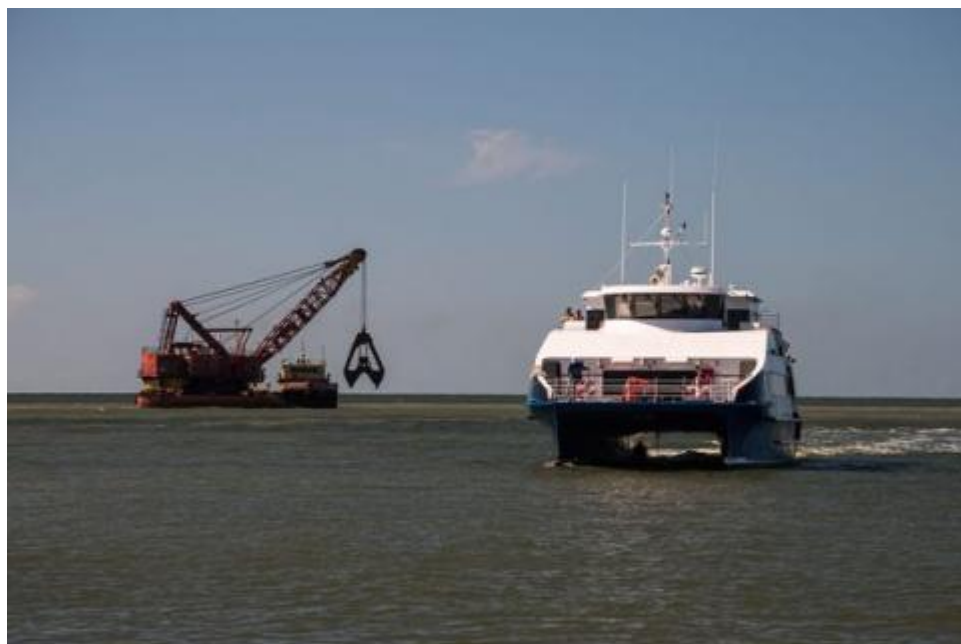
Se habían acumulado sedimentos en este canal durante varios años y ya no era posible el atraque de buques de tres o más metros de calado, por eso la importancia de la actividad que

muestra esta foto de portada, a partir de la cual fue posible disponer de un canal de 45 metros de ancho por 730 metros de largo para la entrada y salida de las embarcaciones. Hubo que extraer durante un año y cuatro meses 63 597 metros cúbicos de arena y de otros sedimentos con dos tecnologías de dragado: jaiba y succión estacionaria, que comenzaron el dragado a partir de los 3 metros.
